**Opinia nr 05/07/2025/PC**

Dotyczy: oszacowanie aktualnej wartości rynkowej.  
Rzeczoznawca: mgr Sebastian Kurmanowski RS001444,  
uprawnienie AutoConsulting nr 1234.

**Przedmiot wyceny:** Całoroczny kontener biurowy 10,8 x 3,4 m.

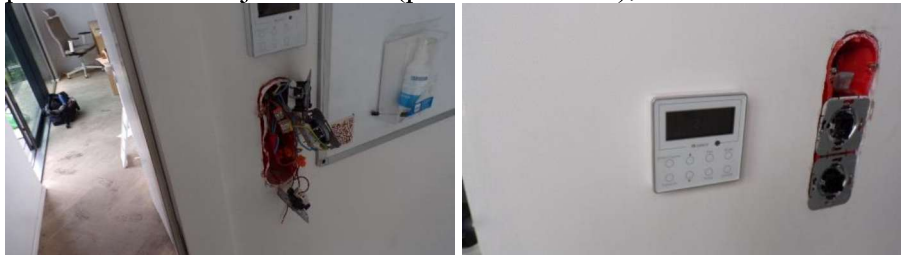
- Elewacja: widoczne ślady użytkowania, zbrudzenia i zarysowania eksploatacyjne, na płytach fasadowych widoczne miejscowe przetarcia powierzchni z ubytkami powłoki lakierowej i odpryskami materiału, stwierdzono uszkodzenie (z ubytkiem materiału) narożnika pojedynczej płyty fasadowej na prawej bocznej ścianie kontenera;  
Wnętrze: w pomieszczeniach widoczne zabrudzenia eksploatacyjne, podłoga z zarysowaniami i znacznymi zabrudzeniami na całej powierzchni, widoczne zanieczyszczenia i zarysowania eksploatacyjne ścian, drzwi wewnętrznych, punktowe

uszkodzenia płyt g-k (pomieszczenie 2), na ścianie ślady po demontażu telewizora (pomieszczenie 1), fotele biurowe zabrudzone, stwierdzono zabrudzenia i zarysowania zabudowy meblowej, pęknięta osłona szyny karnisza, obudowa układu napędu uszkodzona (pomieszczenie 1), ślady po wymontowanych gniazdach elektrycznych ściennych, stwierdzono miejscowe pęknięcie ościeżnicy drzwi wewnętrznych oraz pęknięcie i ubytek powłoki malarskiej na ścianie (pomieszczenie 2);

- Dokumentacja techniczna udostępniona podczas oględzin: brak (brak schematów instalacji, rzutów, planów, projektów, rysunków technicznych itp.);
- Przed dalszą eksploatacją kontener wymaga przeprowadzenia prac konserwacyjnych.
